# 道岔无表示？接点到位后反弹，问题可能出在摩擦电流上

某站205/207号道岔操纵后无表示，信号工到现场检查，发现一个值得注意的细节：表示接点不是没到位，而是到位后又"弹"了回去。

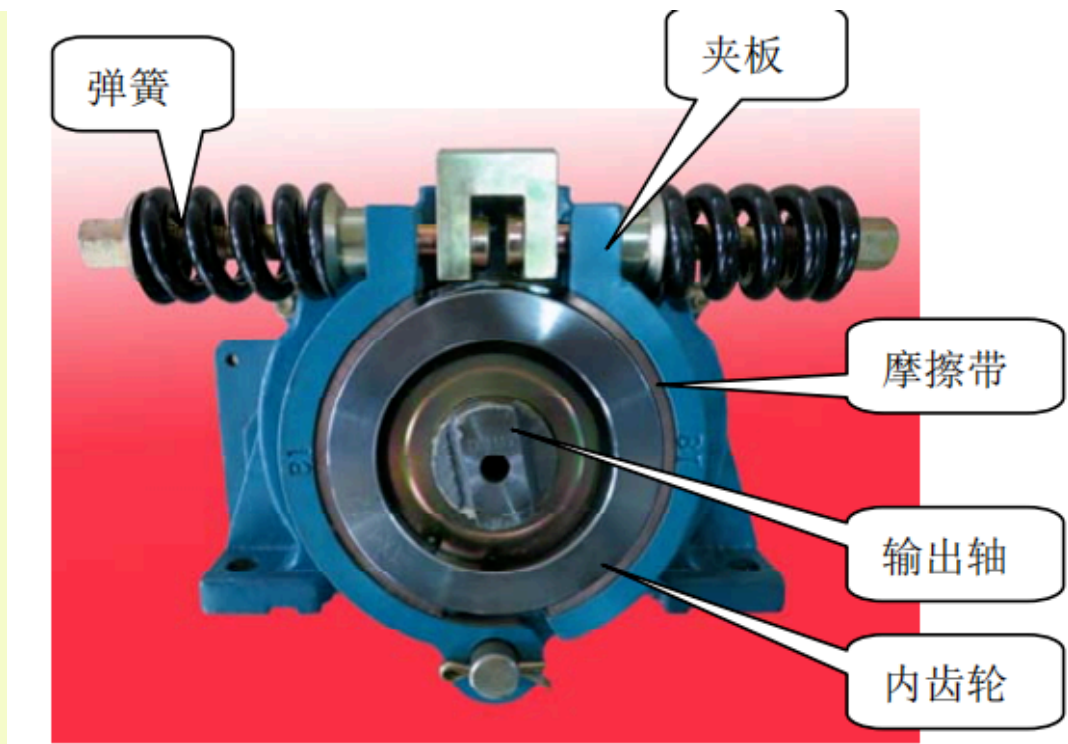
1. 道岔转换到位瞬间，**止挡栓与止挡柱碰撞**，产生较大的反作用力；
2. 正常情况下，这股反作用力由摩擦联结器打滑消耗；
3. "硬"连接状态下打滑失效，反作用力沿主轴、启动片、减速器输出轴、输入轴一路传回电机；
4. 电机为克服反作用力发生反转，带动自动开闭器内的动接点反弹。

图1：ZD6转辙机机械传动结构示意图（示意图，建议替换为现场实拍）

这张图对应的是故障链条的中段：从主轴、启动片到减速器输出轴，反作用力正是沿这条路径传回电机的。

恢复摩擦联结器的"软"连接特性：按维护标准将道岔摩擦电流调整至标准范围内，重新做道岔操纵试验，确认表示接点到位稳定、道岔转换正常后，方可交付使用。**特别是在春季和秋季变化的时节，由于热胀冷缩的原因，加上内盘生锈，极易发生此类问题，一定要定期检查摩擦电流，查看机内是否进水的问题。**
